# EVOLUTION DE LA CÔTE A GUETHARY

**Hors Série**  
Edition 2016

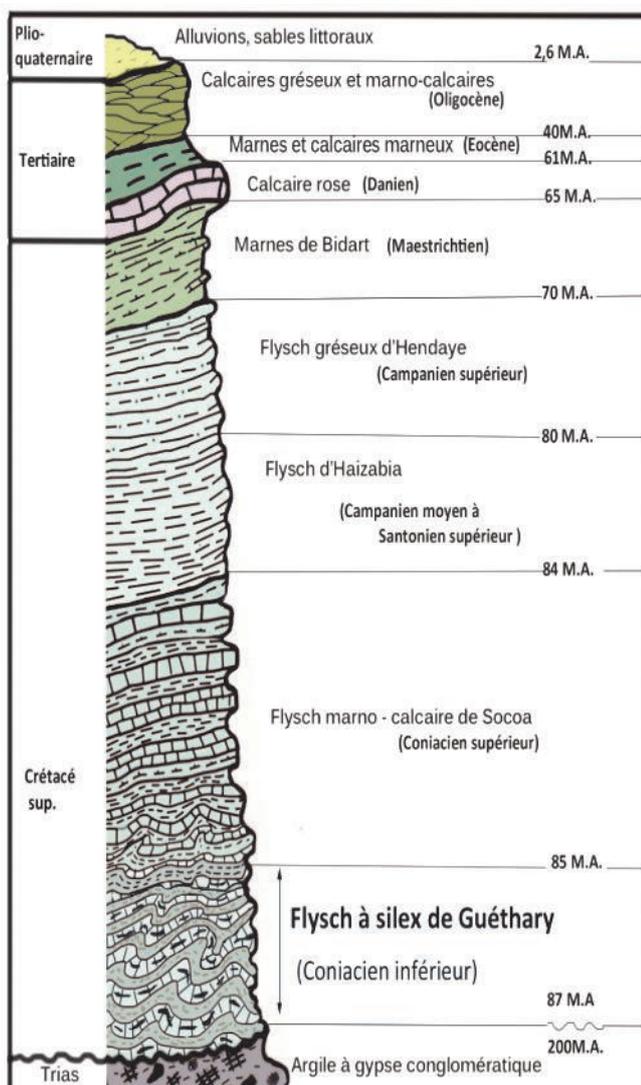
Echelle géologique sur le littoral basque

Il y a 30 millions d'années, le flysch a été exondé (*terre sortie de l'eau et précédemment immergée*) et en grande partie érodé par dissolution pendant des millions d'années. Il s'est recouvert d'un résidu argileux appelé **altérite**, d'une épaisseur variant de quelques mètres à plusieurs dizaines de mètres. Cette érosion se poursuit aujourd'hui lorsque par de fortes précipitations, cette argile s'imprègne d'eau de ruissellement, entraînant des glissements de terrain sur les pentes des falaises.

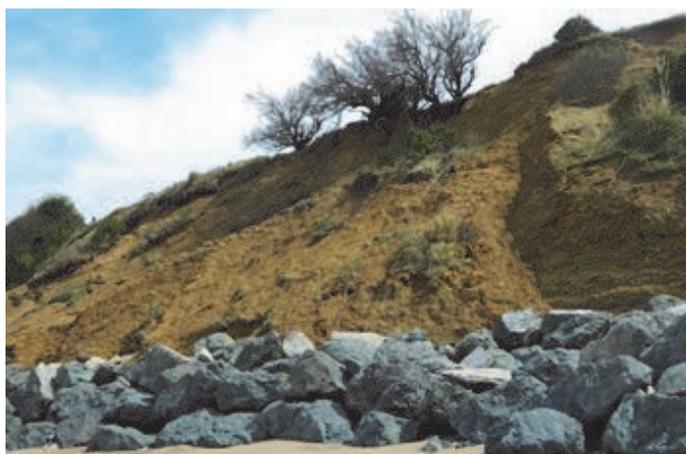
L'érosion

- l'érosion des falaises par action mécanique de la houle dans un contexte d'élévation du niveau de l'océan, qui favorise les éboulements et glissements de terrain, associée aux eaux de ruissellement
- la submersion marine qui dégrade les ouvrages de protection et les biens, qui résulte de l'élévation progressive du niveau de l'océan et des phénomènes accidentels que sont les tempêtes.

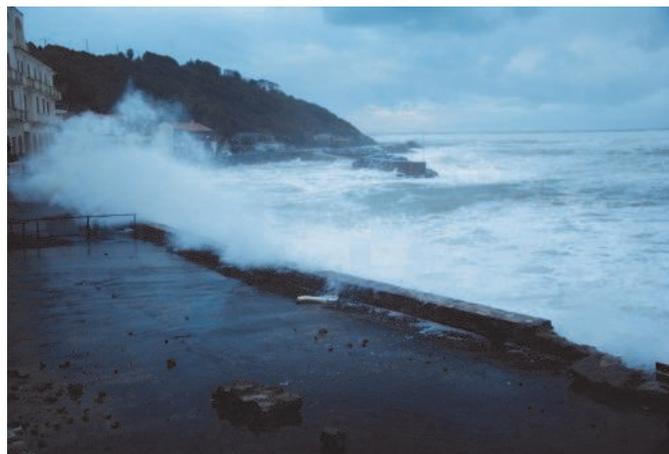
La submersion

Les risques de submersion marine à Guéthary concernent les jetées d'Itsasoan et des Alcyons ainsi que l'estuaire du Baldareta. Le moteur de l'aléa submersion est constitué par la houle aggravée par les éventuels facteurs météorologiques comme les tempêtes et leurs effets mécaniques.

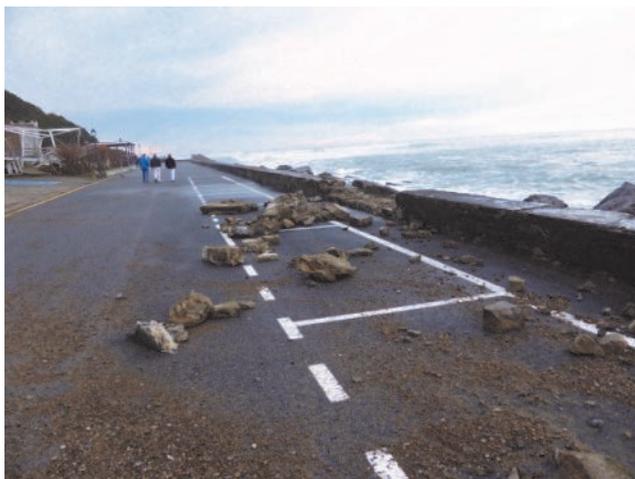
Tempête de 2014

Par temps calme, le risque de submersion est faible sur les jetées de Guéthary. La «marée du siècle» du 21 mars 2015 (coefficient de marée 117) qui s'est produite lors de l'équinoxe de printemps n'a pas donné lieu à submersion. En revanche, en d'autres occasions les hauteurs données par les tables des marées sous-estiment la montée réelle des eaux. Les risques de submersion existent quand s'ajoutent, aux forts coefficients, des facteurs aggravants comme les basses pressions atmosphériques, des vents violents, des blocages des apports fluviaux ou la direction de l'angle d'attaque de la houle. Cette conjonction d'éléments défavorables est rare mais s'est produite lors de la tempête de mars 2014. Aujourd'hui, ces facteurs sont prévisibles et donnent lieu à des alertes de submersion par les services de l'Etat, renforcés par la contribution de services météo privés très précis (Predict) permettant de prendre les mesures de sauvegarde.

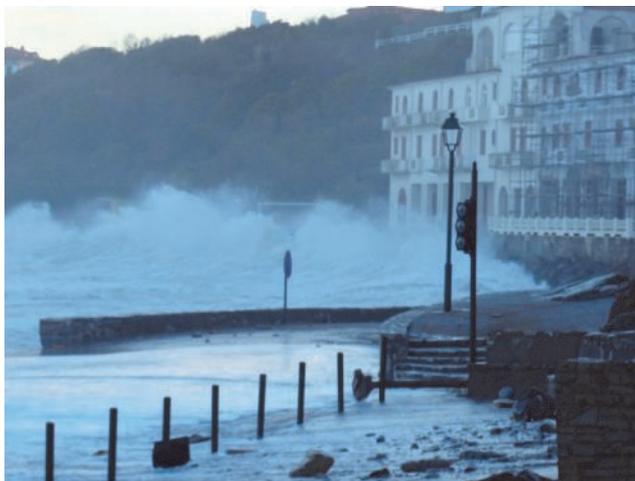
Submersion de la jetée des Alcyons en 2014

Le muret de la jetée des Alcyons constitue une protection insuffisante contre la submersion. Les tempêtes de 2014 l'ont endommagé ainsi que la chaussée et les restaurants de la jetée des Alcyons. En raison d'un environnement en zone naturelle et de l'application stricte de la loi Littoral , l'autorisation de reconstruire à l'identique a été refusée pour les restaurants, par décision de la Préfecture. Aucune nouvelle construction ou reconstruction ne sera plus, dorénavant, autorisée sur ce secteur.

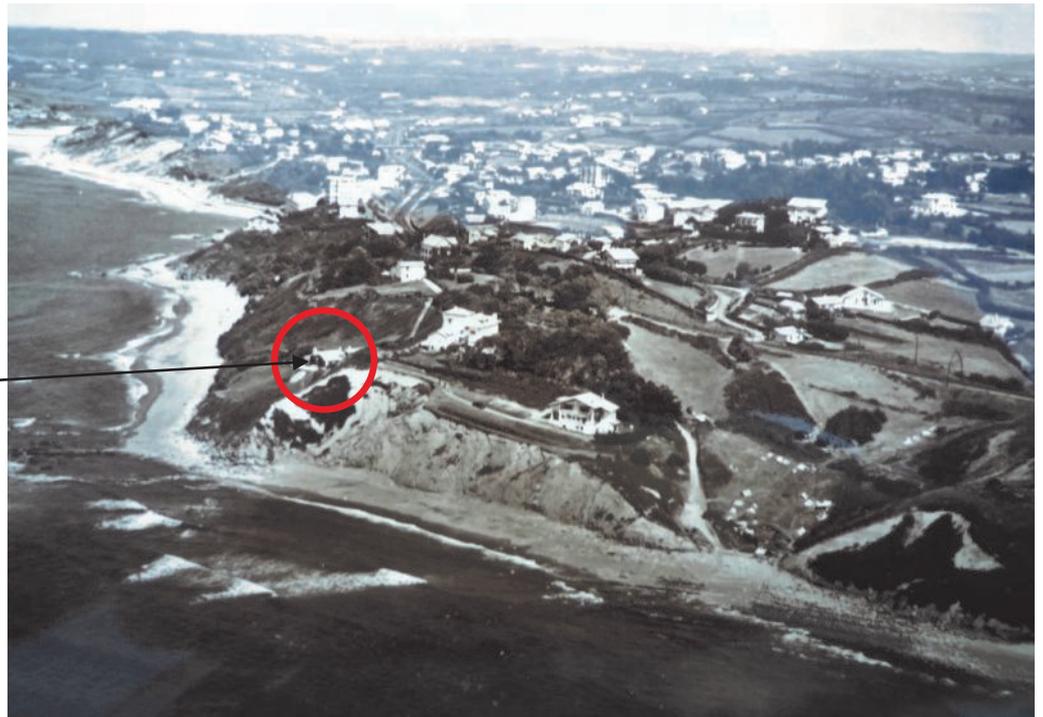
Photo des années 50

La maison Lekautz Baïta qui s'effondrera en 1958

La maison Lekautz Baita ① ne résista pas aux tempêtes de 1958 et aux eaux de pluie de 1959, année où elle s'effondra. Les maisons Haliotis ② et Uraldea ③ disparurent en 1967

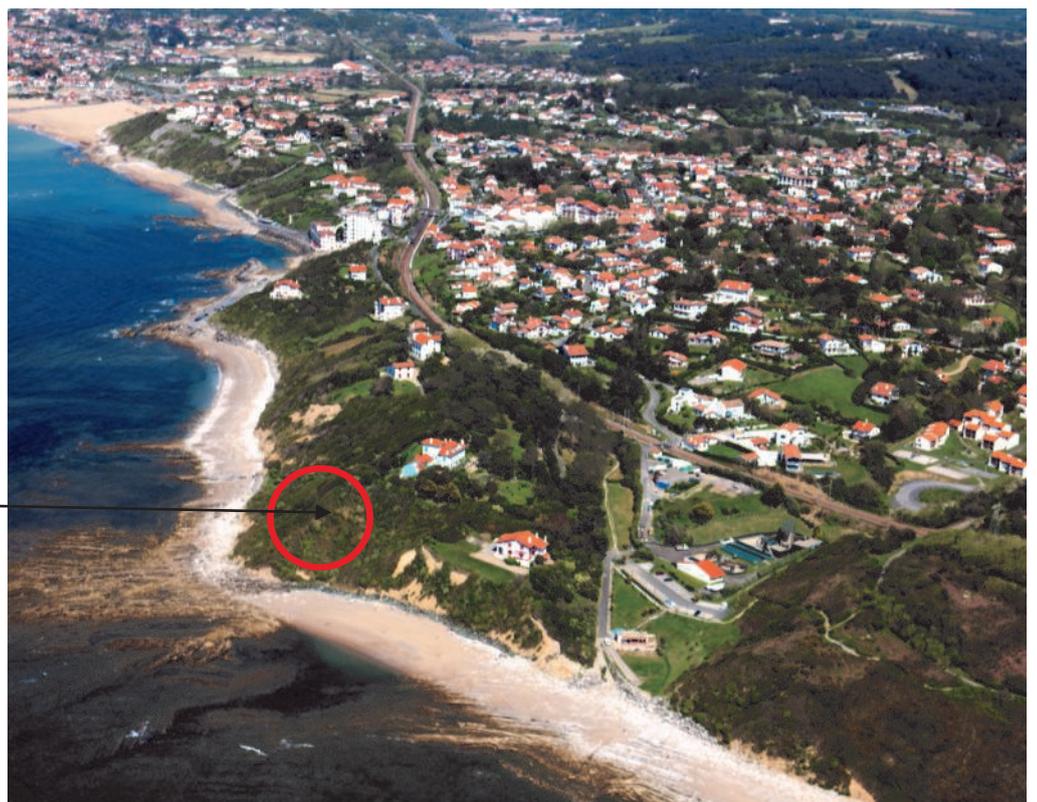
Photo de 2012

Emplacement de la maison Lekautz Baïta

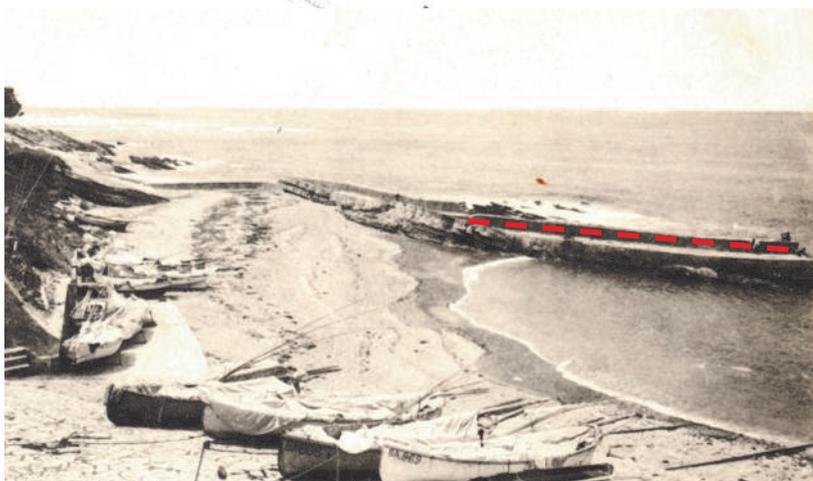
Digue dans les années 1900

La digue du port assure une bonne protection contre la houle, mais elle est submergée lors de grosses tempêtes provoquant des descellements de pierres, des déplacements d'enrochements et des dégâts sur la cale .

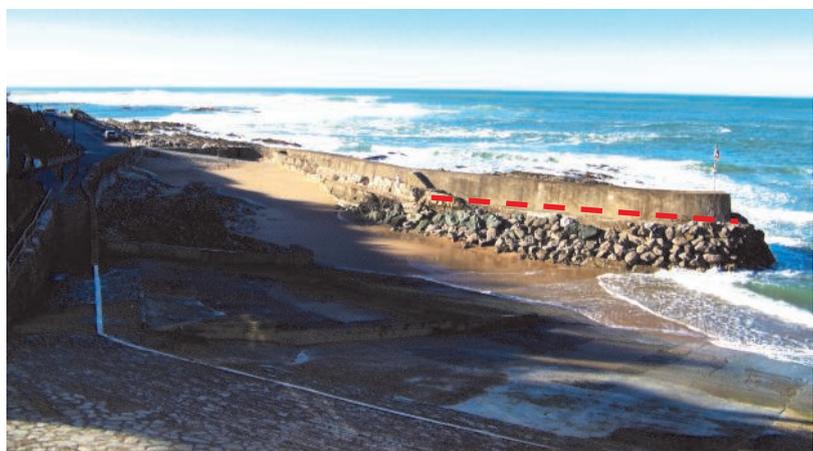
Digue de nos jours, rehaussée et enrochée

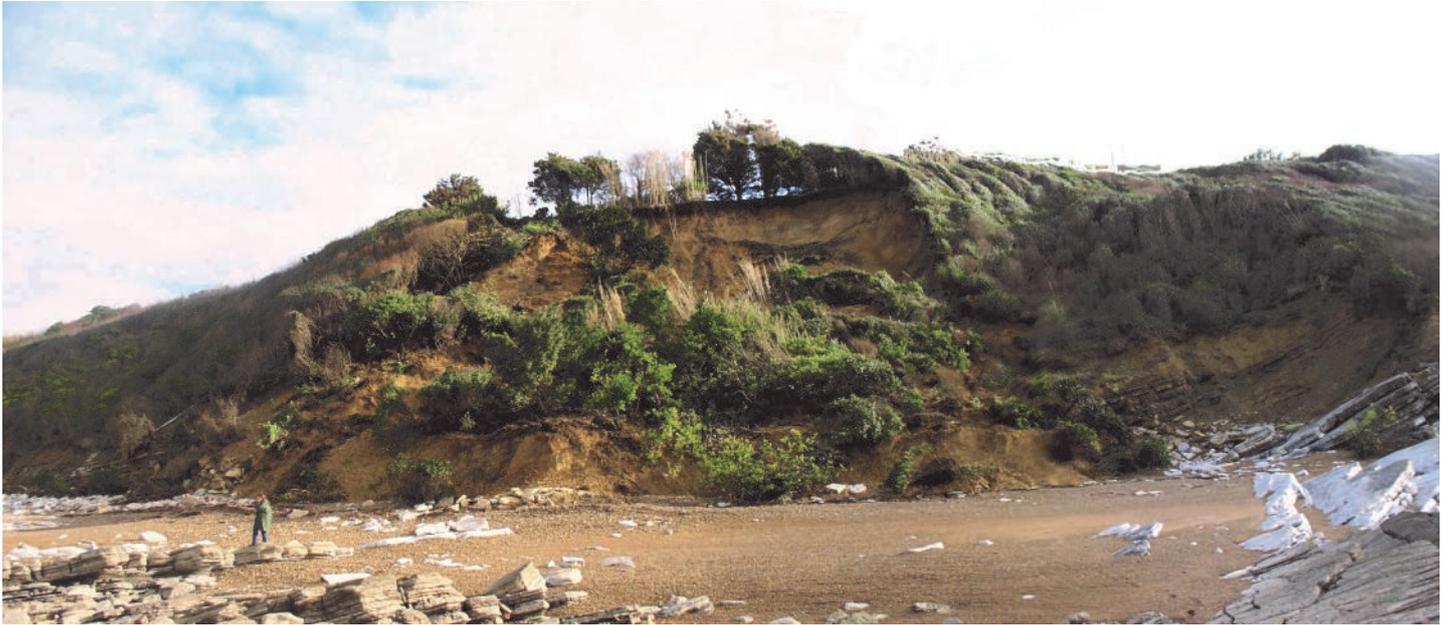
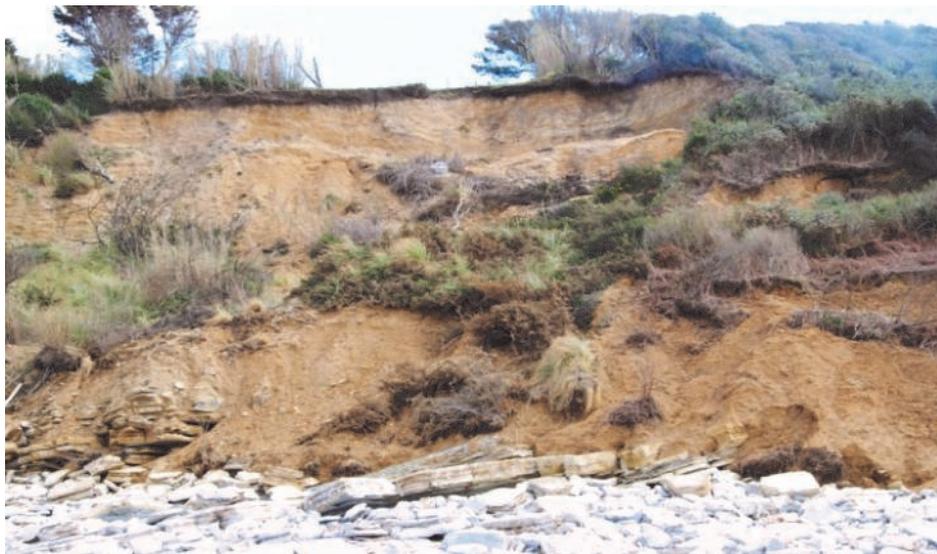
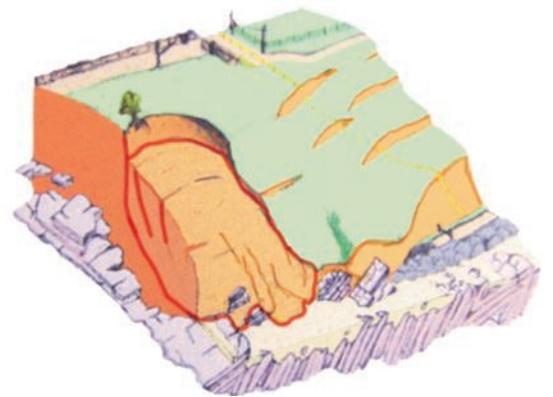
En juin 2004 s'est produit un important glissement de terrain au droit de la propriété de «La Muserie». Un volume de 15 000 m<sup>3</sup> environ s'est décroché de la falaise. Le haut de la falaise fait depuis l'objet d'une surveillance permanente par le BRGM portant en particulier sur la présence d'eau dans l'altérite mesurée par des piézomètres, par des sondages électriques permettant de déceler des variations de conductibilité électrique des terrains. Des inclinomètres contrôlent aussi des éventuels mouvements de terrains

Au premier plan, les bancs gris clair de flysch non altéré ont été dégagés par l'océan. Sur la gauche apparaissent des bancs bruns de flysch déjà décomposés. Plus haut, la structure du flysch s'efface, laissant la place à une argile stratifiée avec des restes de flysch et de silex. Les infiltrations du ruissellement se sont produites dans cette argile brune, déclenchant une loupe de glissement qui a aussi emporté la végétation.

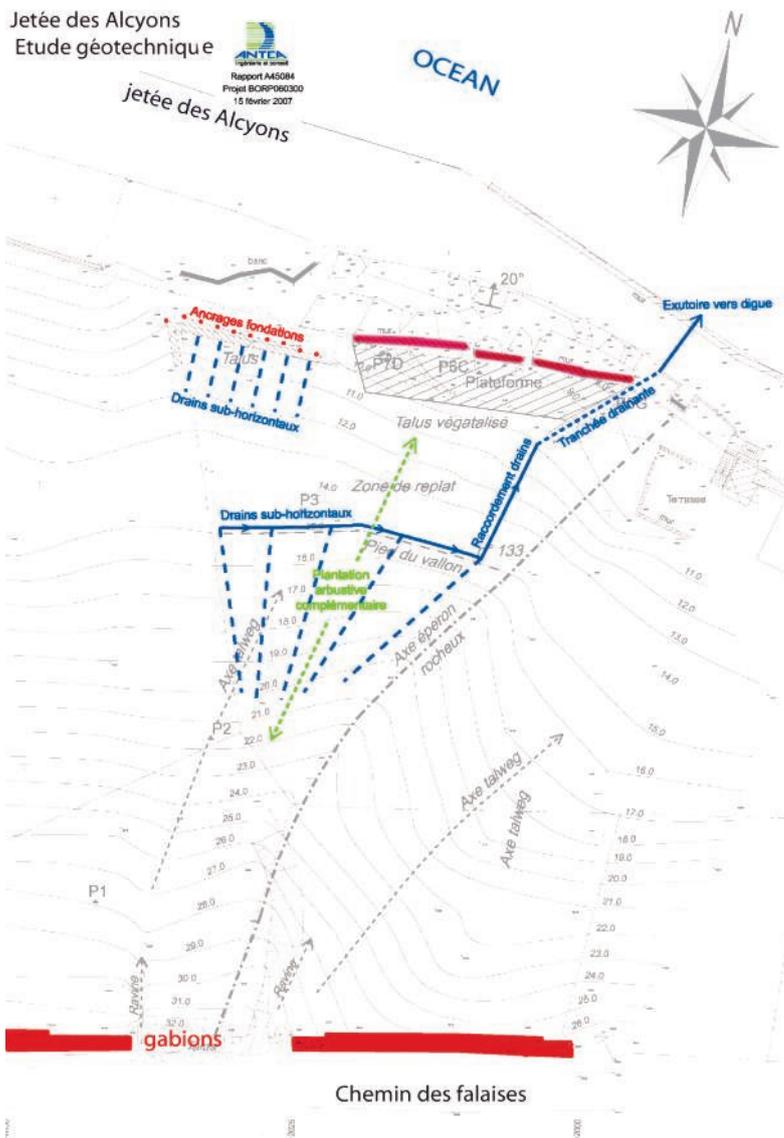
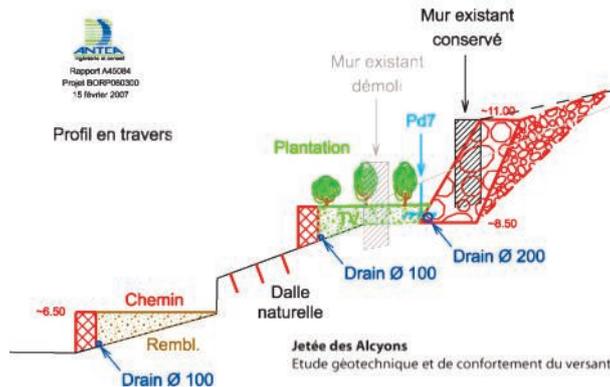
Jetée des Alcyons  
Etude géotechnique

ANTEA  
Rapport A45084  
Projet BCRP060300  
15 février 2007

En 2007, à la suite d'un diagnostic du BRGM sur les instabilités observées sur le versant de la jetée des Alcyons, des travaux ont été réalisés :

- drainages dans la partie haute du versant de la jetée des Alcyons et reprise de la maçonnerie partiellement disloquée au pied accompagnée de drainage des eaux de ruissellement.
- création d'un ouvrage de soutènement et d'un masque drainant à la place de la partie disloquée de mur sur 30 mètres.
- renforcement du drainage de la partie non disloquée sur 15 mètres
- liaisonnement des dalles marno-calcaires de flysch affleurant au pied de la falaise
- construction d'un mur de 1 mètre de haut implanté en limite de voirie et équipé d'un escalier d'accès. La banquette a été aménagée en chemin piétonnier

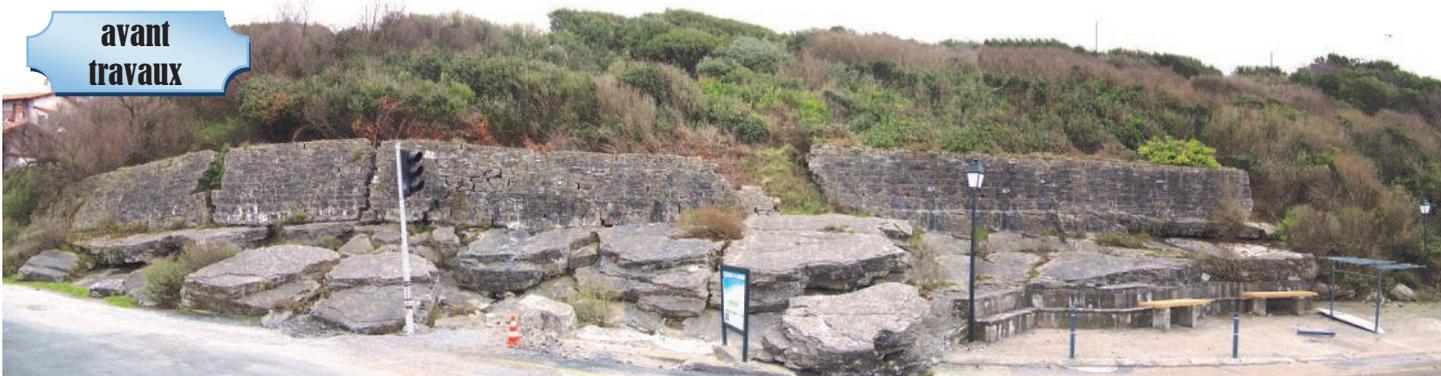
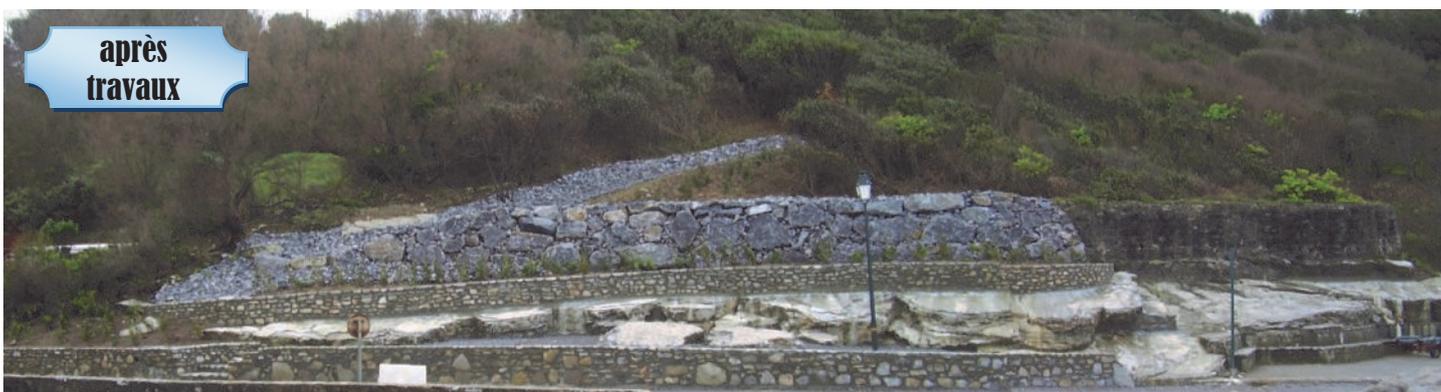
## Stabilisation de la jetée des Alcyons

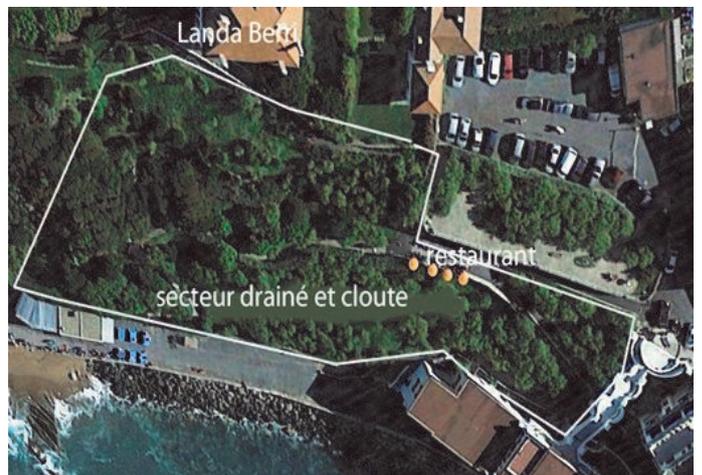
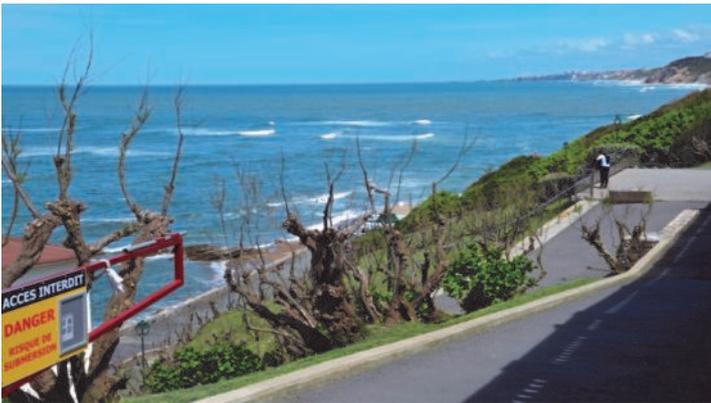
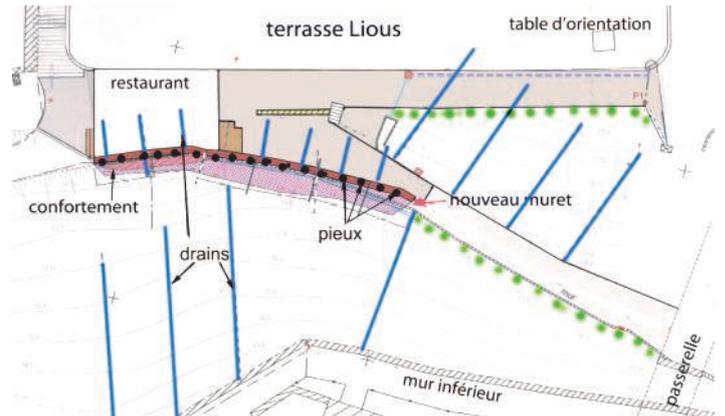
Aménagement du sentier des baleines

Le versant situé en contrebas de la terrasse Liou montre depuis longtemps des signes d'instabilité (mouvements du sol, glissements de terrain, fissuration des murets du chemin et de revêtements de sol, inclinaison des arbres et des barrières). La propriété Landa Berria, qui borde la terrasse au Nord-Ouest, a fait l'objet d'importants travaux de consolidations en 2007, ainsi que le versant sous la propriété situé sur les communes de Guéthary et Bidart. Le montant des travaux s'est élevé à 110 000 Euros dont 50 % financés par la propriété Landa Berria, et 25 % par chacune des deux communes.

En 2010, les symptômes d'instabilités apparus sur les sentiers du versant au-dessus de l'immeuble Itsasoan ont été expertisés par le BRGM et d'Antéa et ont conduit à un nouveau programme de travaux (Implantation des pieux verticaux et de clous sub-horizontaux pour renforcer le soutènement de la terrasse d'un restaurant, reprise des cheminements, mise en place de masques drainages, réfection des murets armés)

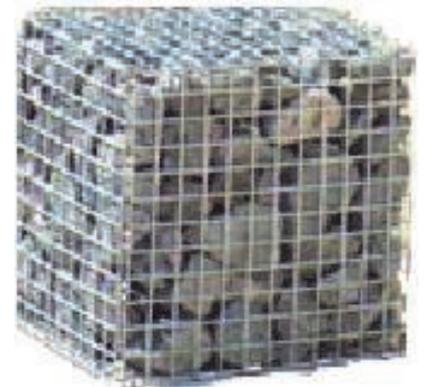
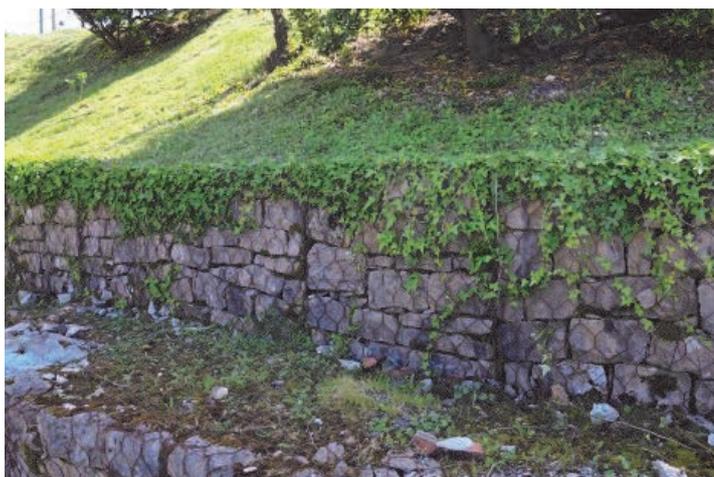
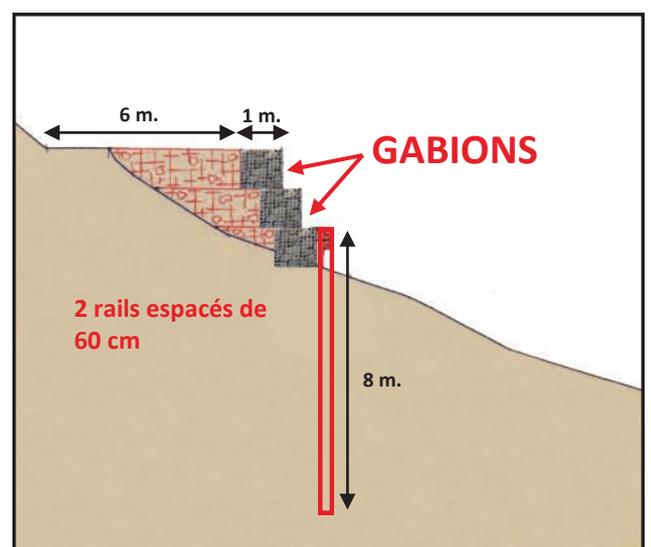
Suite à un éboulement du chemin des falaises en 1966, la commune a fait mettre en place des gabions avec l'aide de la Direction Départementale de l'Équipement.

Il s'agit de casiers, le plus souvent faits de fils de fer tressés et remplis de pierres, utilisés pour construire un mur de soutènement.

On utilise fréquemment des gabions empilés, pour lutter contre l'érosion et stabiliser des pentes ébouleuses. Ce système permet, à l'heure actuelle, de maintenir le chemin des falaises.

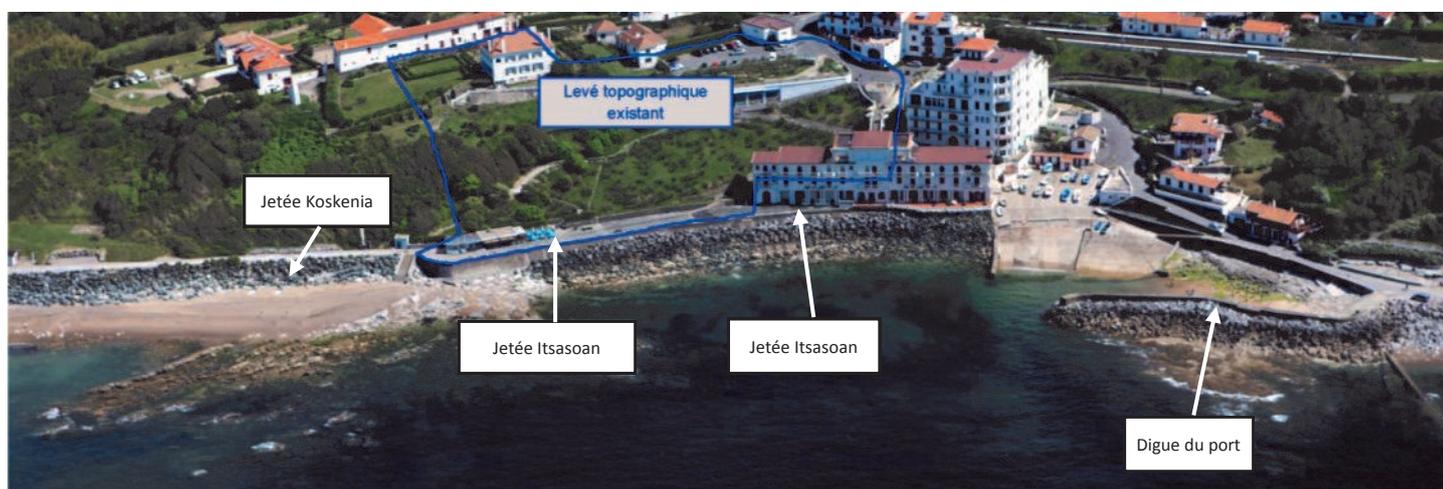
### Jetée de Koskenia : (Devis : 230 000 €)

Dépose des enrochements, pose d'un géotextile sur le talus, pose de nouveaux enrochements avec une sous couche de blocs de petite taille, création d'un mur brise mer, reprise de l'escalier, reprise des exutoires d'eaux pluviales.

### Jetée d'Itsasoan (Devis : 350 000 €)

Dépose des blocs, rejointement des murs, déroctage pour création d'une butée de pied, fourniture et pose de blocs, réfection de l'escalier.

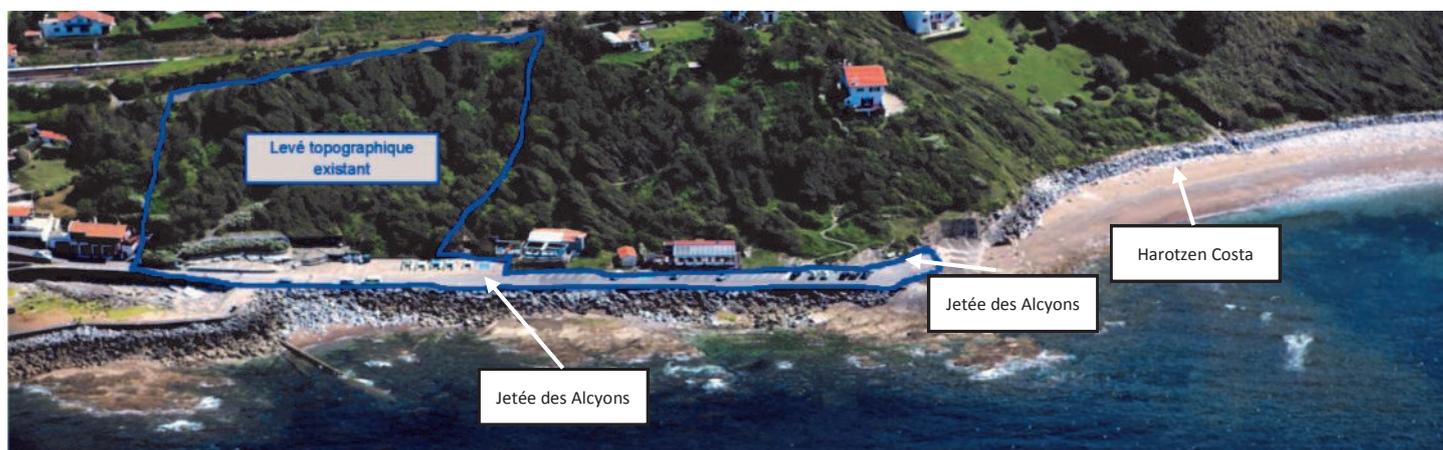
### Digue du port et jetée des Alcyons (Devis : 300 000 €)

Dépose des enrochements et stockage, piquage des enduits de la digue, réfection des maçonneries, rejointement et injection de ciment dans les fissures, déroctage pour création d'une butée de pied, fourniture et pose d'enrochements.

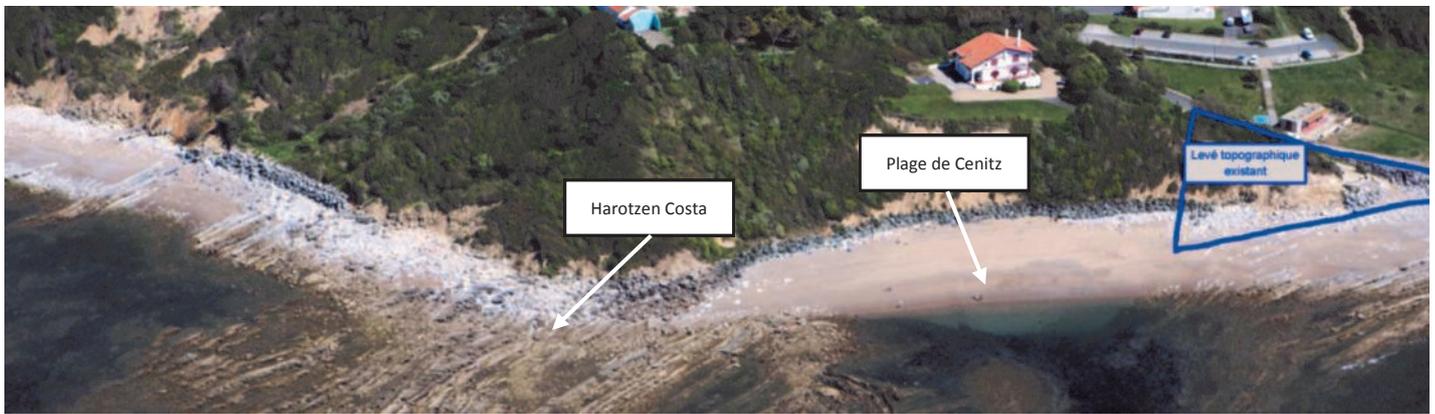
### Plages / falaises d'Harotzen Costa et de Cenitz (Devis : 790 000 €)

Dépose des blocs et déroctage, fourniture de blocs et pose des enrochements

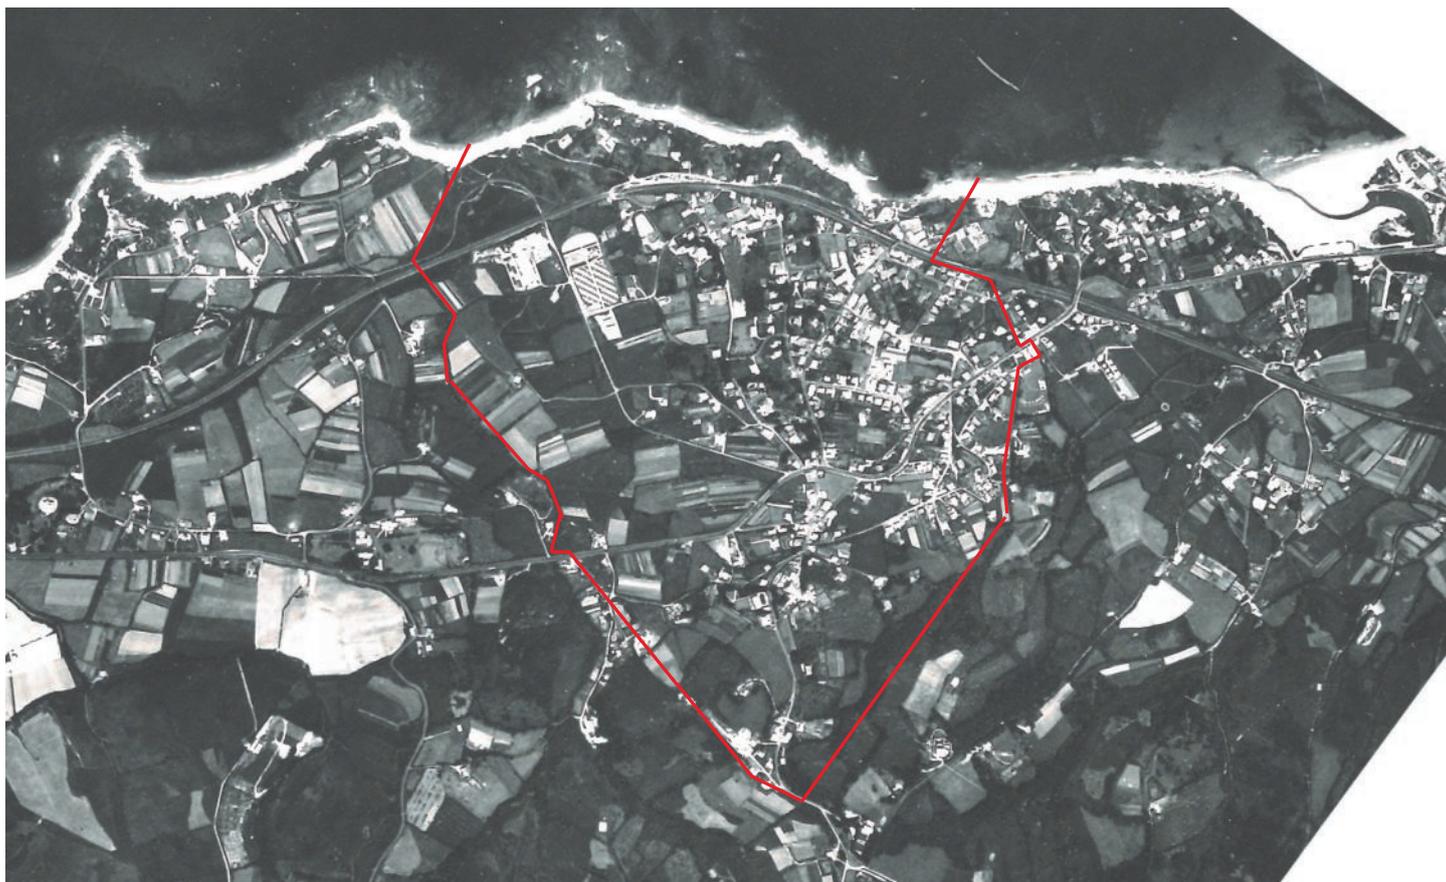
Vue aérienne IGN dans les années 60 - Population : 1 033 habitants

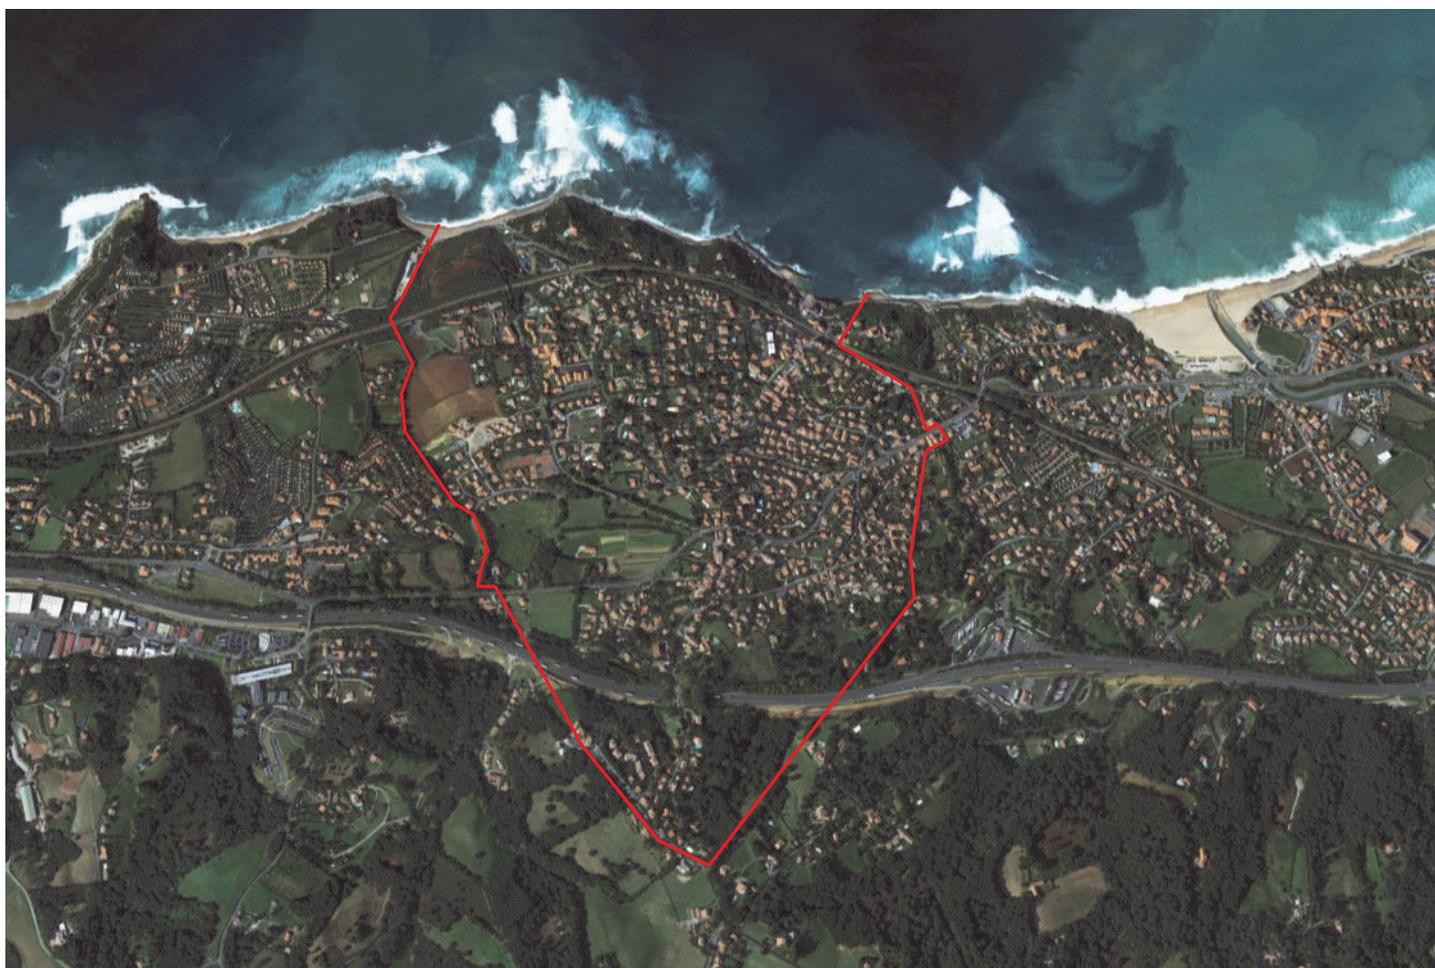
Vue satellite Google Earth 2014 - Population : 1 304 habitants
