# UN RISQUE GÉOLOGIQUE ACTUEL

LE GLISSEMENT DE TERRAIN DE LA FALaise D'HAROTZEN COSTA

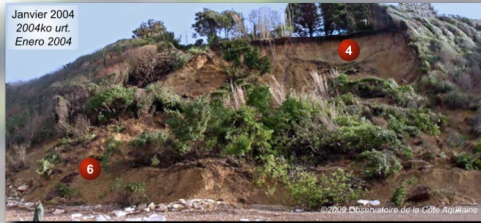
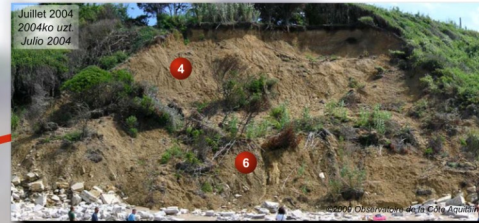
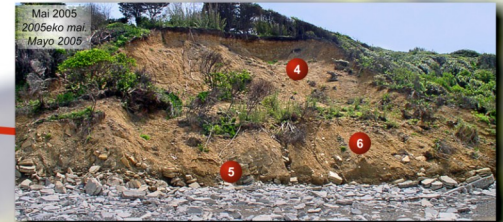
Phases d'évolution du glissement entre son initiation, le 24 janvier 2004 et l'été 2008. Lerratzearen bilakaera fase desberdinak hasieratik, 2004ko urtarrilaren 24tik, 2008ko uda arte. Fases de evolución del corrimiento entre su iniciación, el 24 de enero 2004, y el verano 2008.
